# PEG

07.02.2018

Ernährungs sonden - J.Köllner

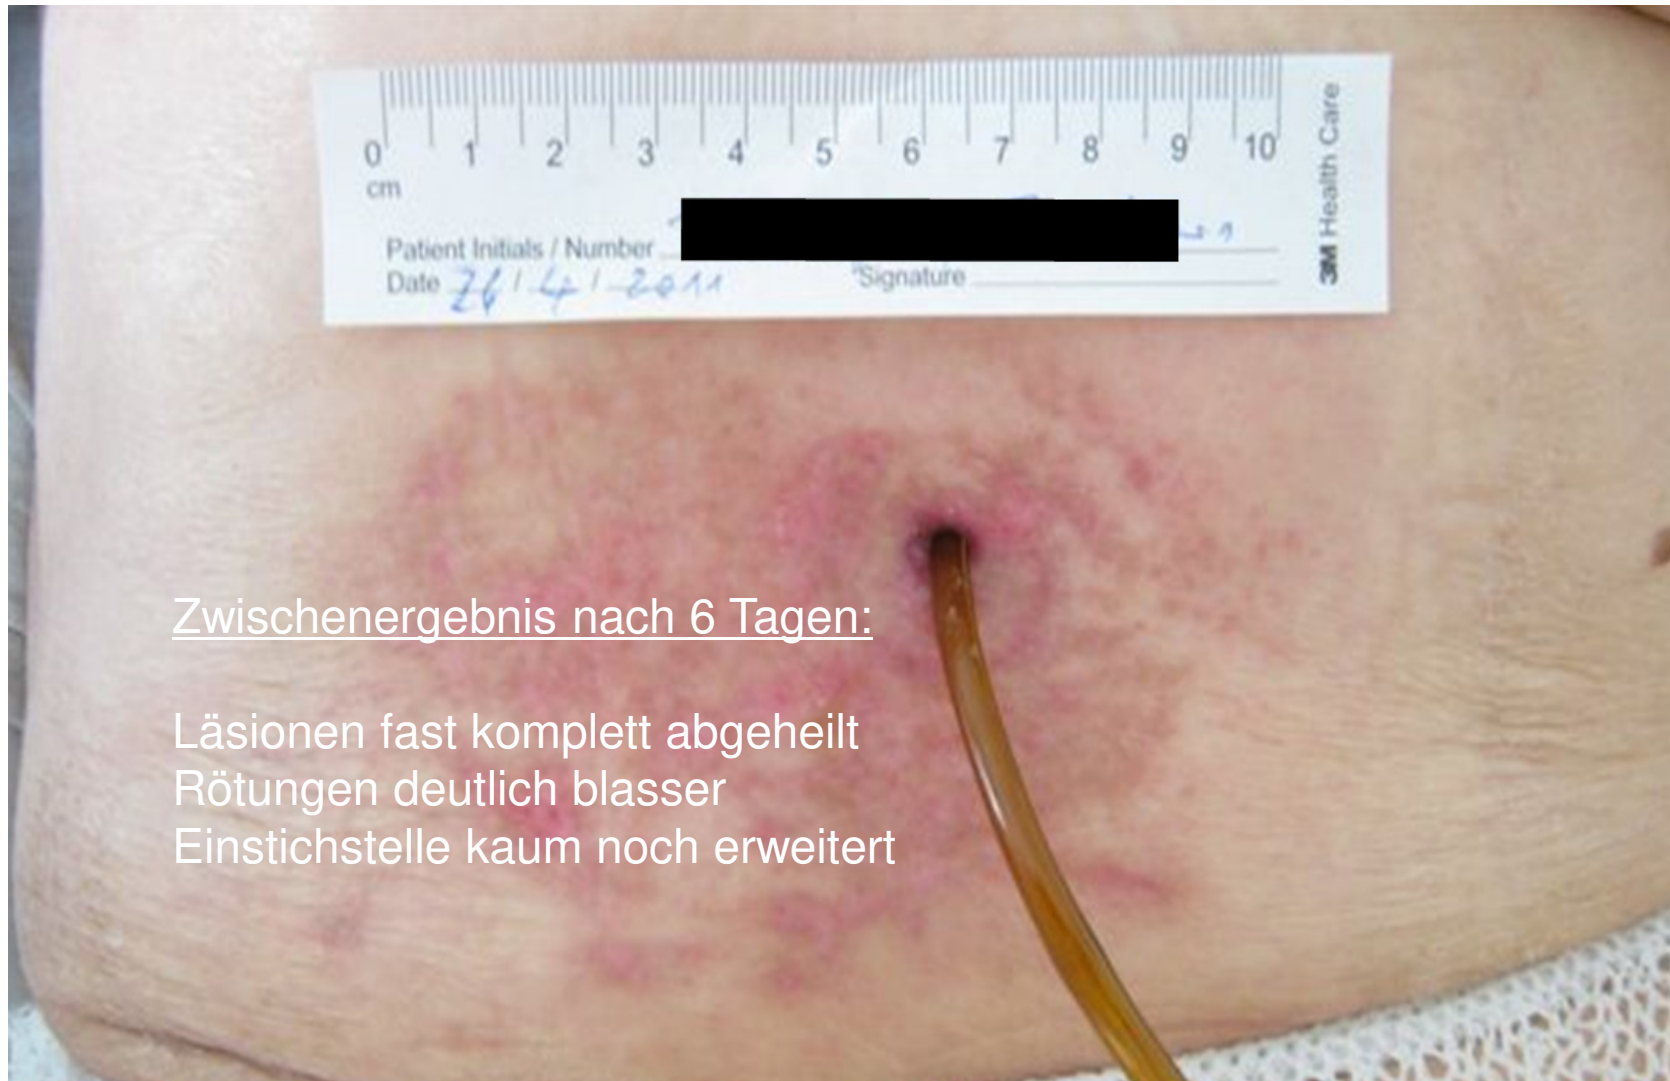
Zwischenergebnis nach 6 Tagen:

Läsionen fast komplett abgeheilt  
Rötungen deutlich blasser  
Einstichstelle kaum noch erweitert

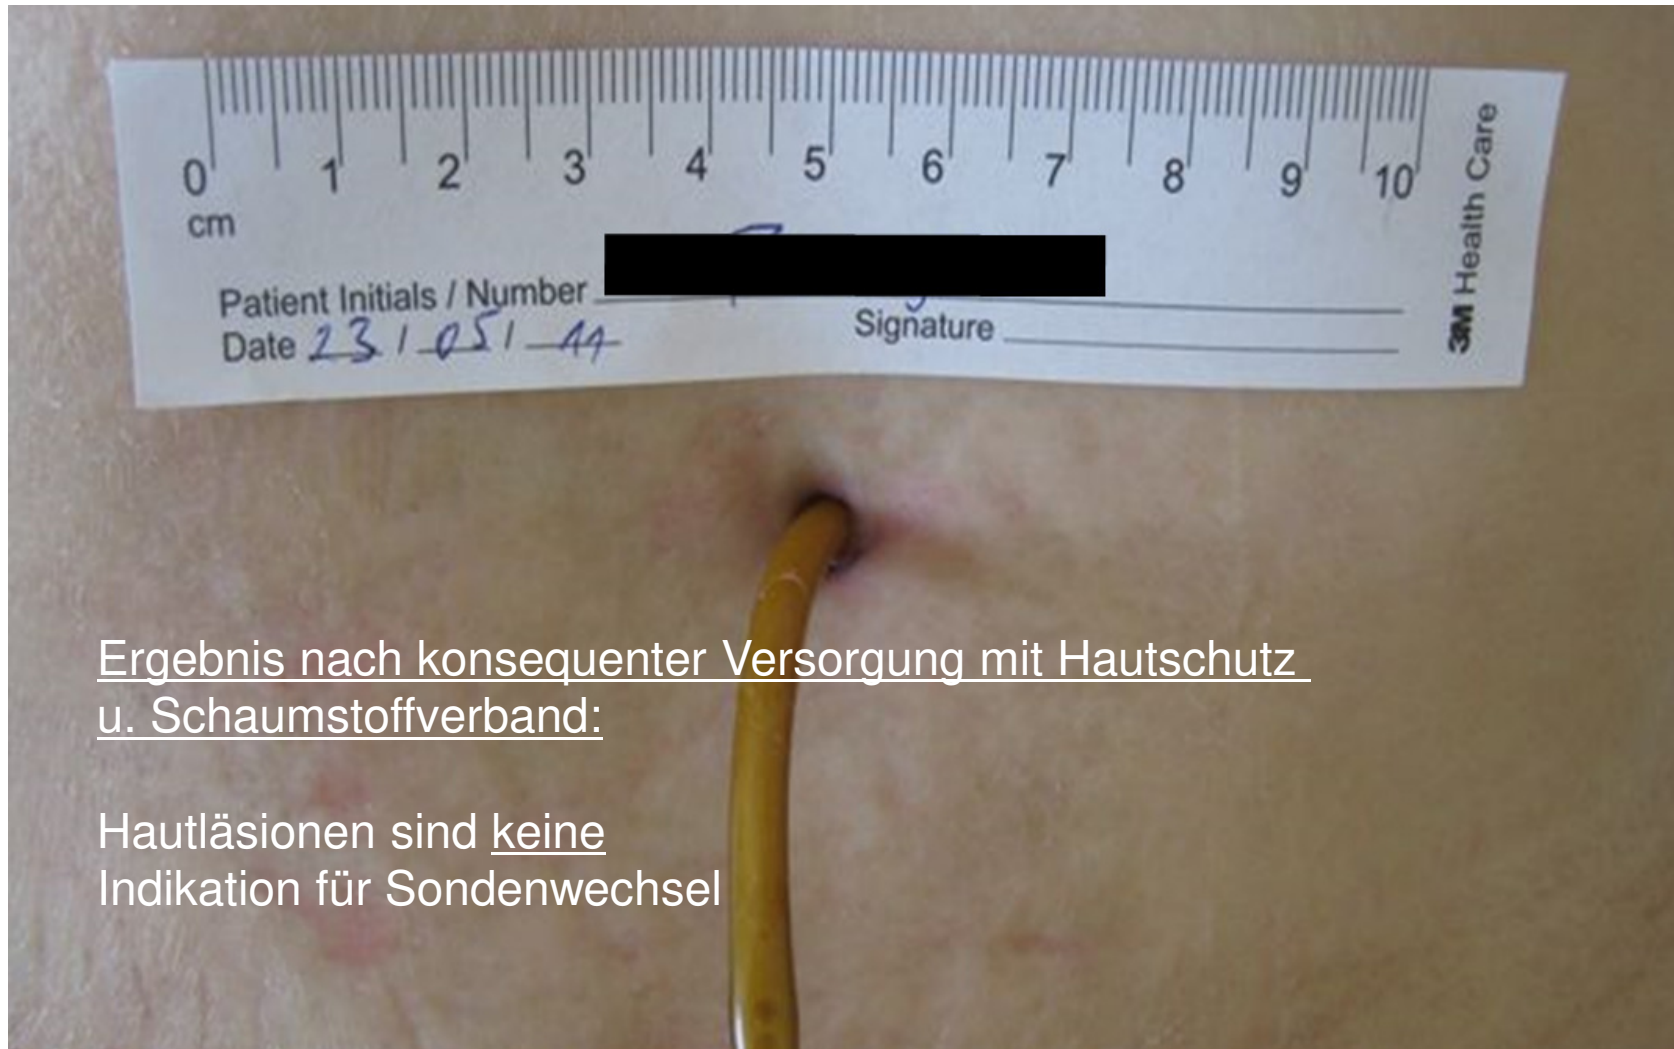
Ergebnis nach konsequenter Versorgung mit Hautschutz  
u. Schaumstoffverband:

Hautläsionen sind keine  
Indikation für Sondenwechsel

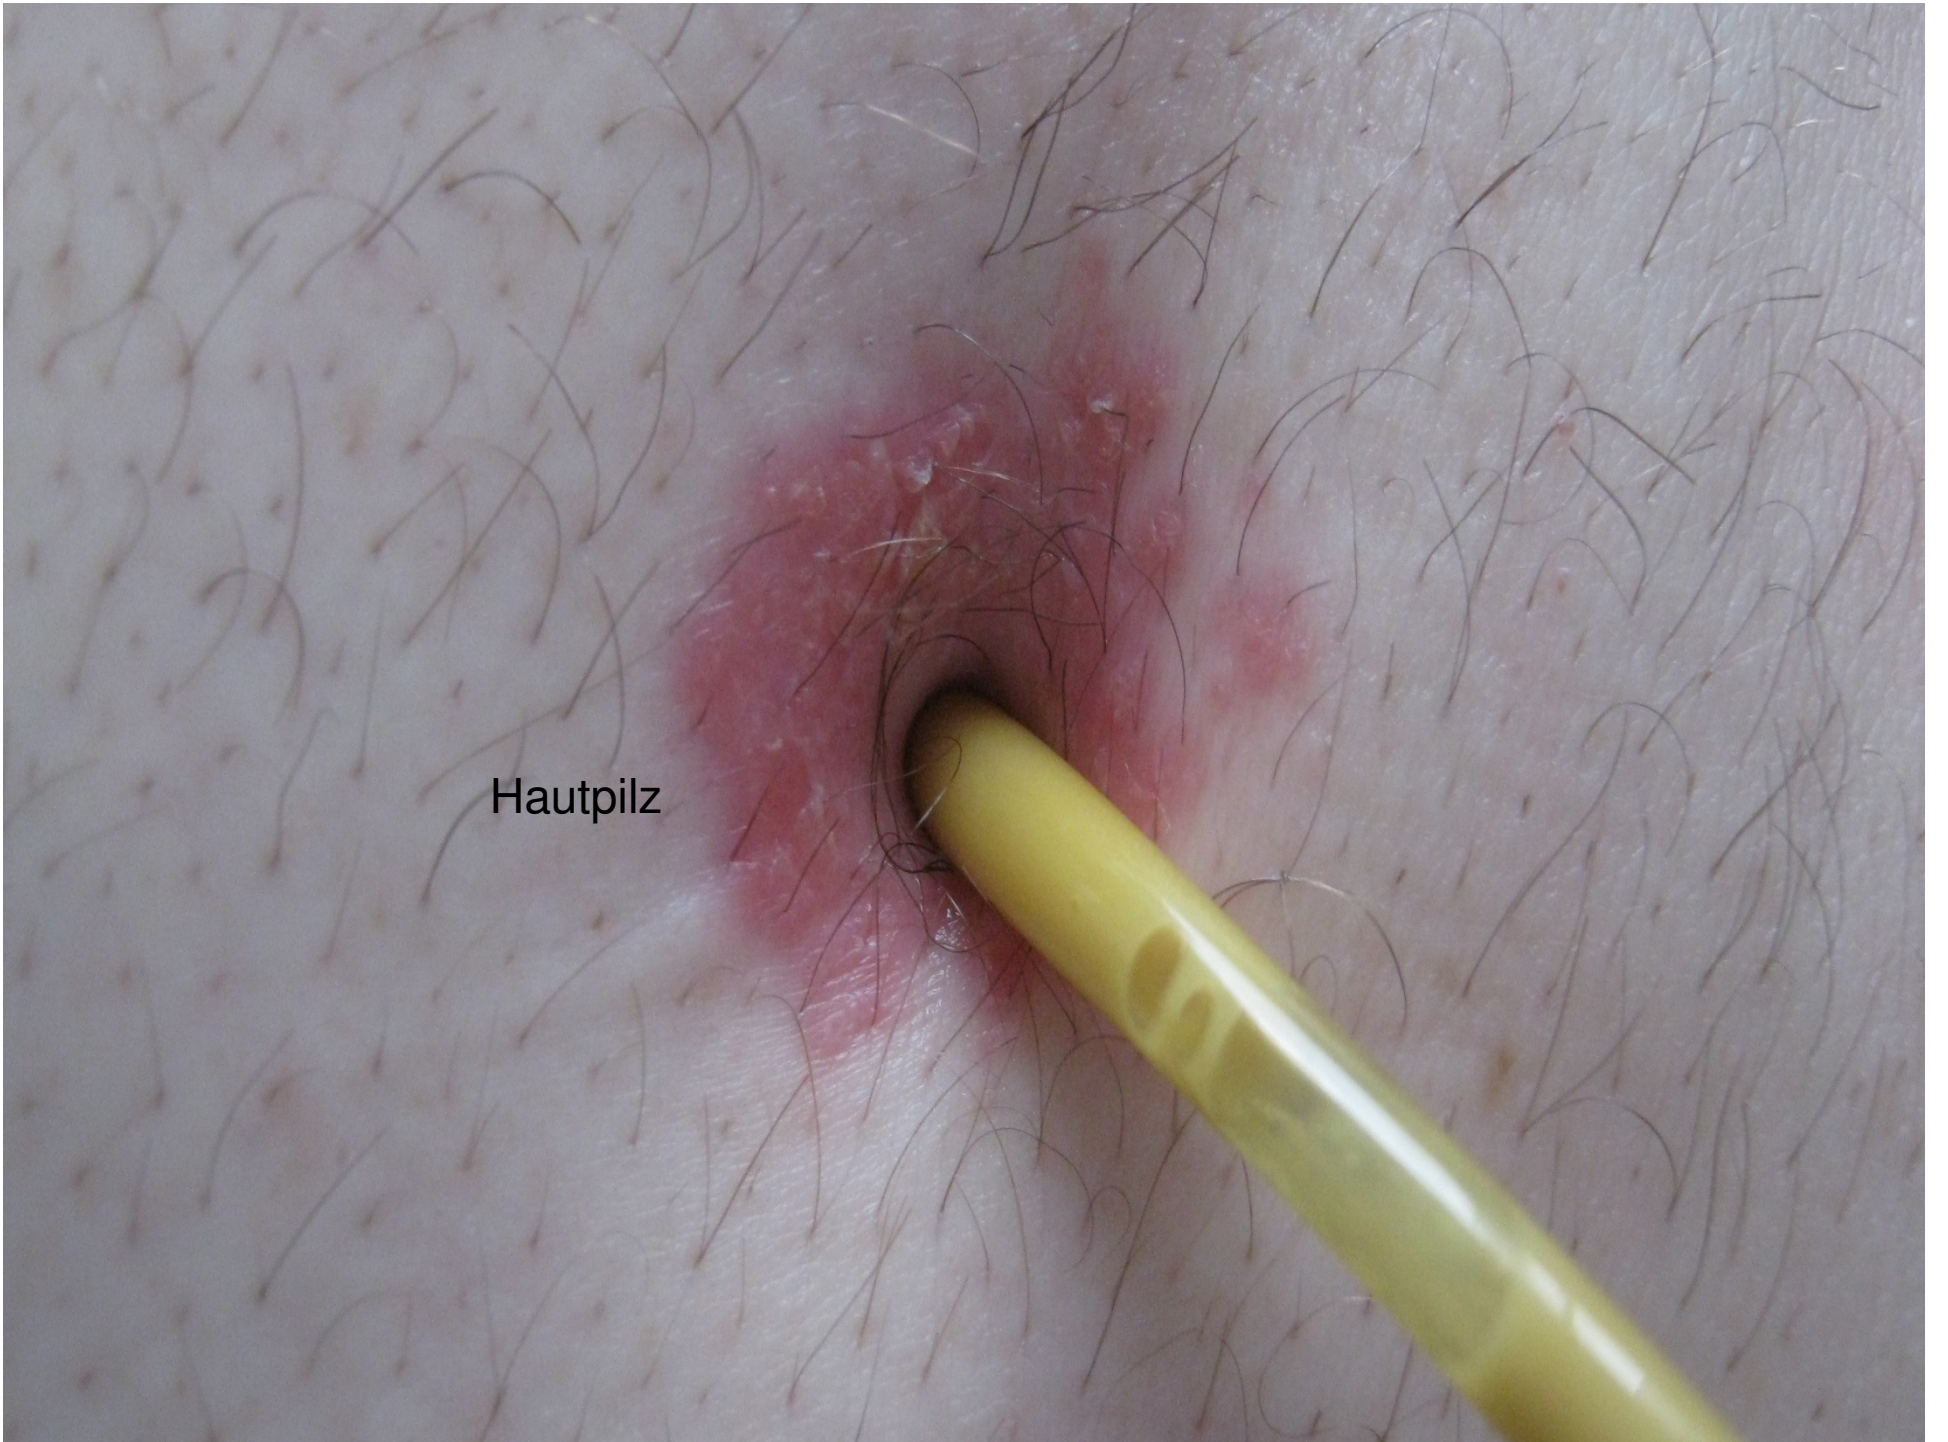
Hautpilz

Schwierige Versorgung durch  
Trichterbildung (Vernarbung), Feuchtigkeit

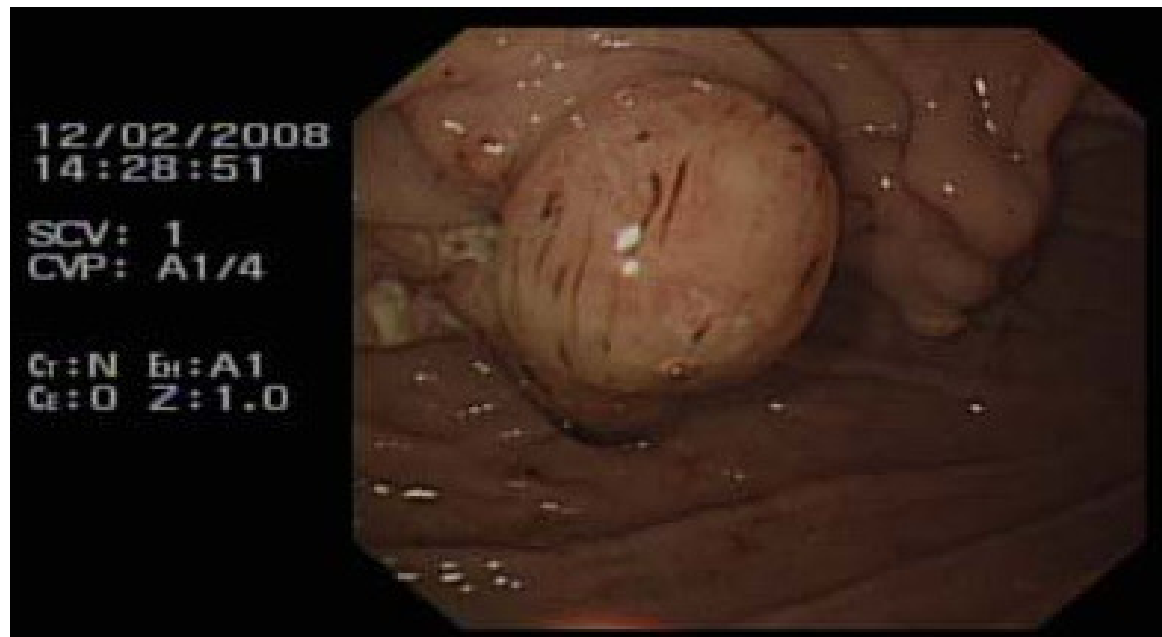
# Definition und Einteilung Buried Bumper

**Ursache:** zu starker Zug auf die Sonde mit Granulation und schließlich Einwachsen der PEG-Halteplatte.

**Häufigkeit:** 0,9 – 8 %

**Symptome:** Ernährung nicht mehr möglich, Sonde nicht mobilisierbar/drehbar.

**Einteilung:**  
Klassifikation nach Richter-Schrag

**Fragen:**  
Halteplatte sichtbar (Ja = II/ Nein = III/IV)  
Mobilisierungsgrad (gut III/ schlecht IV)

<b>II</b>

<b>Endoluminal partiell sichtbar guter Mobilisierungsgrad</b> <i>Endoskopische Präparation und endo- bzw. extra- luminale Extraktion/ Techniken s. Tab 1</i>
<b>III</b>

<b>Endoluminal nicht sichtbar guter Mobilisierungsgrad</b>
<b>IV</b>

<b>„Deep type“ schlechter Mobilisierungsgrad</b> <i>Endoskopische Anwendung tiefer endo-, extralu- minaler Inzisionstechniken oder Kombinations- verfahren. Operativ : Exzision und Neuanlage per Witzelfistel</i>

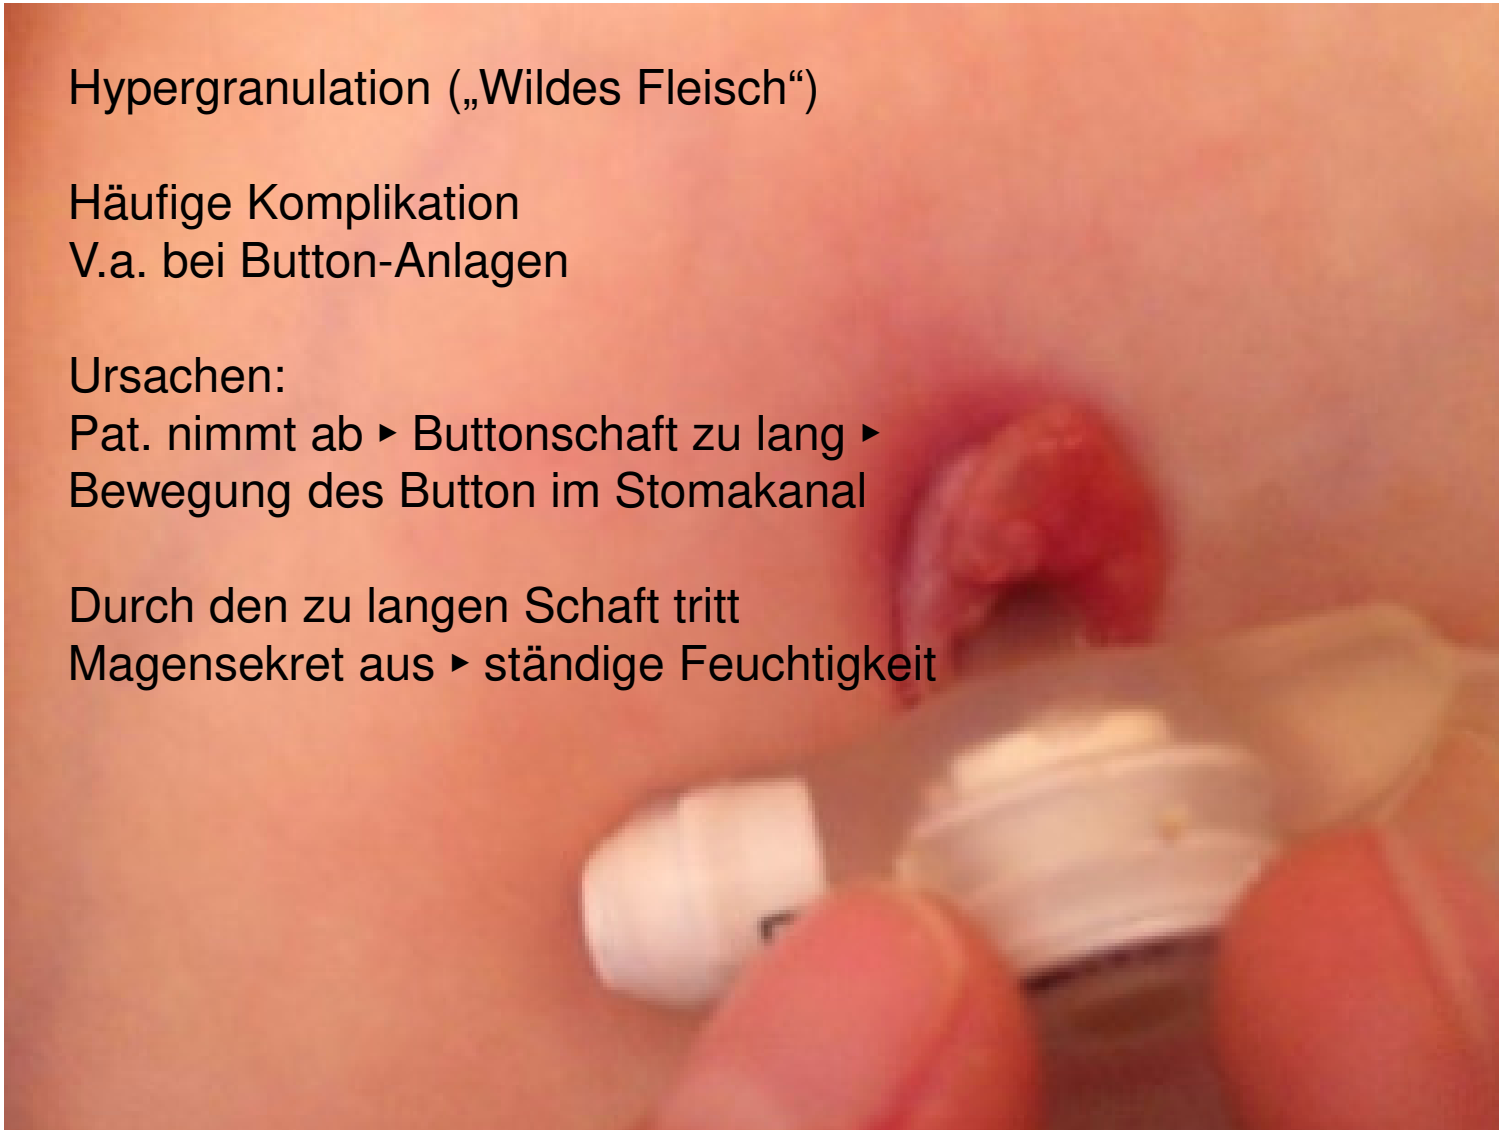
Hypergranulation („Wildes Fleisch“)

Häufige Komplikation  
V.a. bei Button-Anlagen

Ursachen:

Pat. nimmt ab ▶ Buttonschaft zu lang ▶  
Bewegung des Button im Stomakanal

Durch den zu langen Schaft tritt  
Magensekret aus ▶ ständige Feuchtigkeit

Vorgehen:

Passende Buttonlänge

Buttonwechsel unkompliziert und schnell

Bei zu langem Button adäquat mit  
Schlitzkompressen unterpolstern

Nicht verätzen

Bei Beschwerdefreiheit Hypergranulation  
belassen

Ggf. chirurgische Abtragung oder neue  
Punktion

Versuch mit Teebaum-Öl

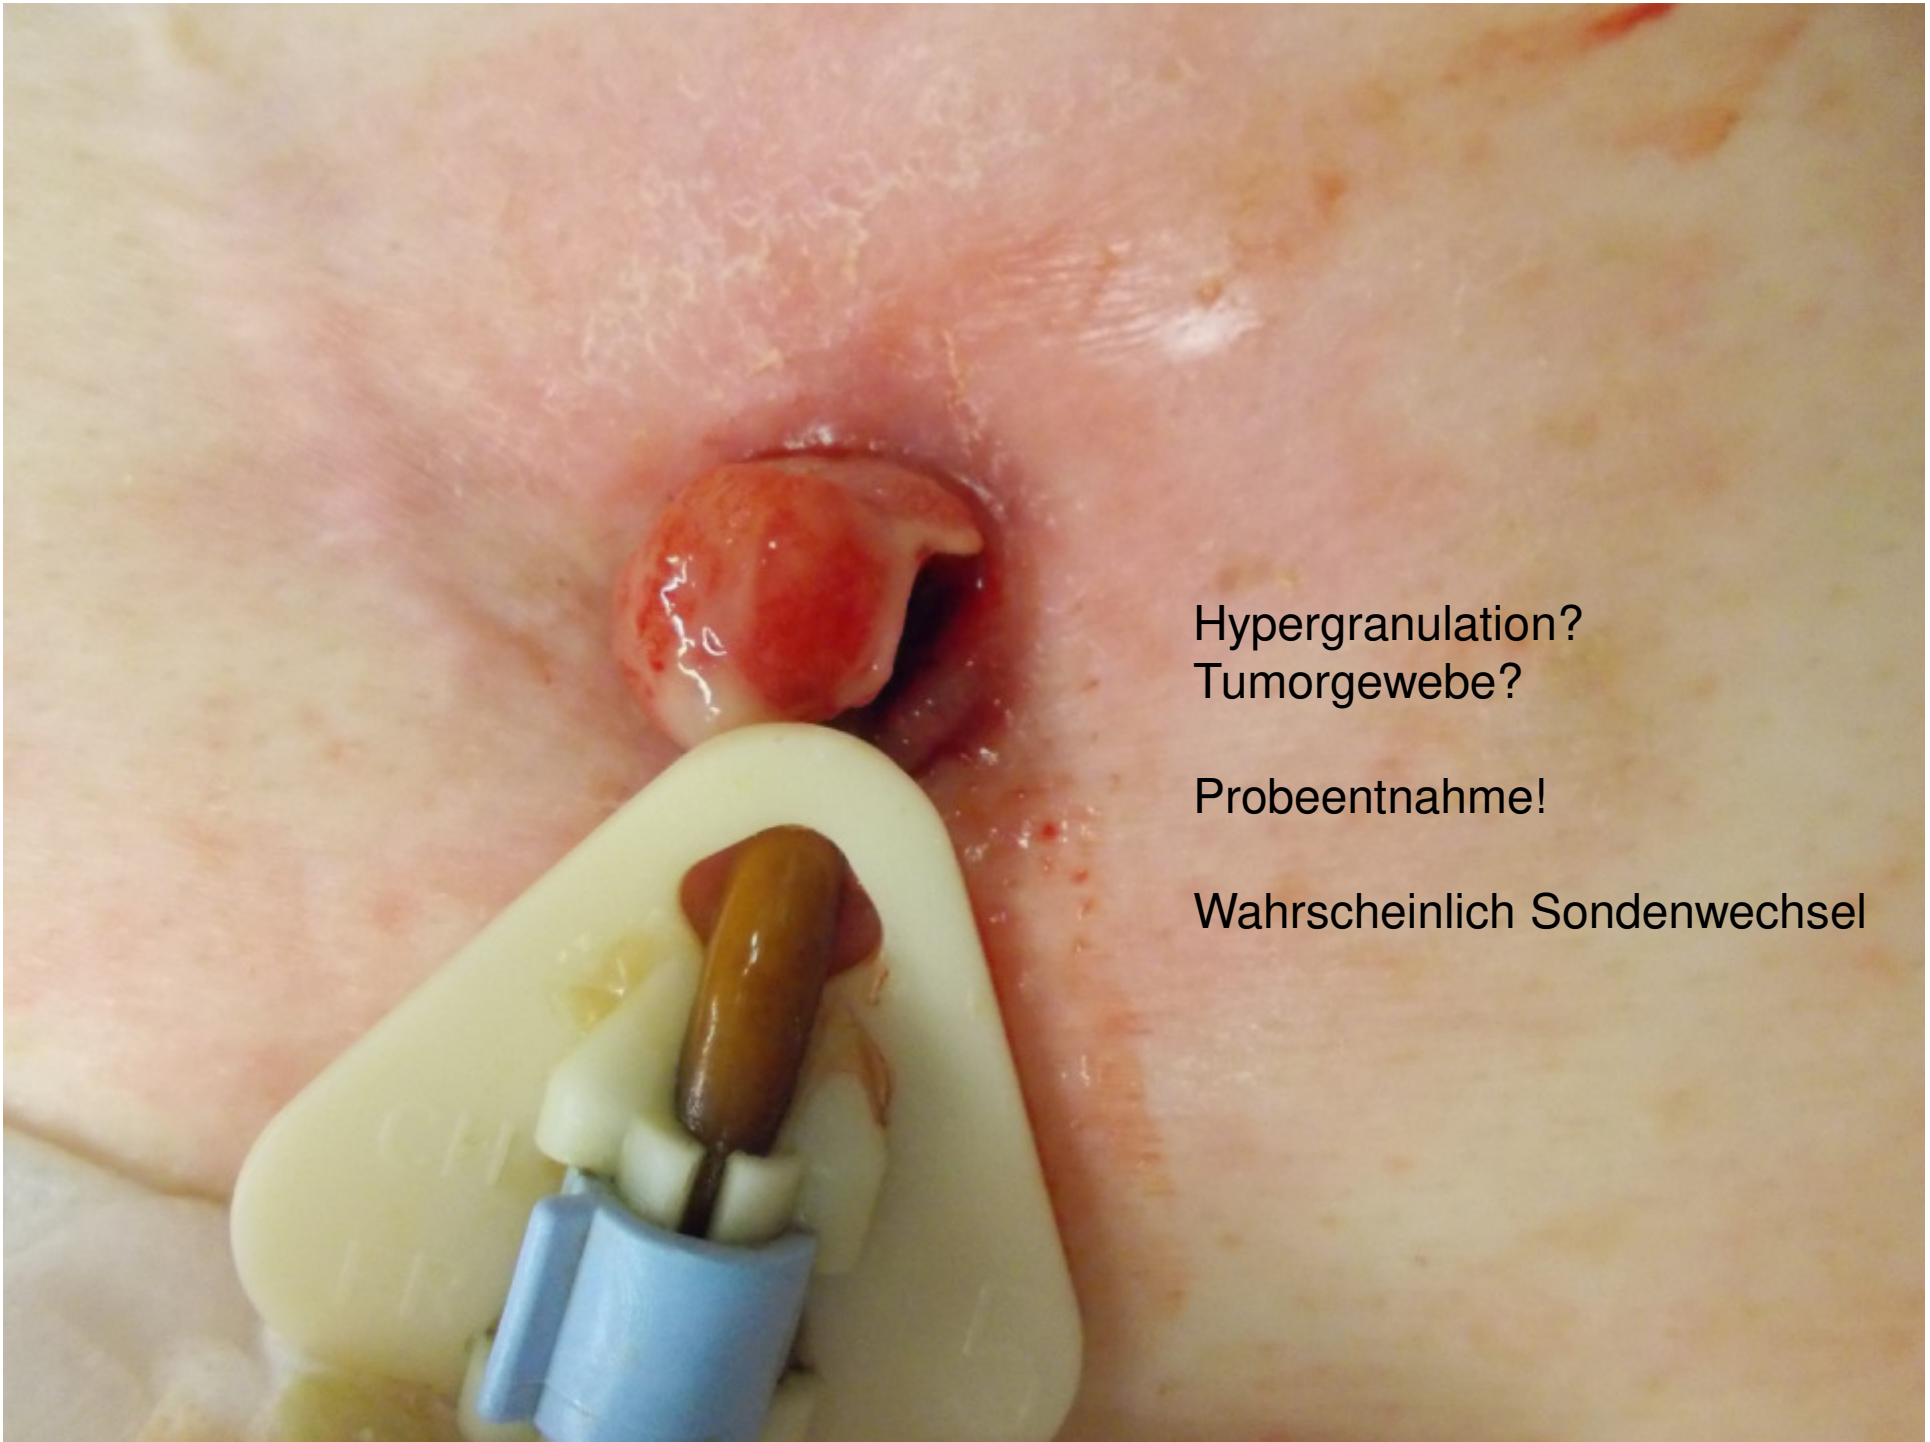
Hypergranulation?  
Tumorgewebe?

Probeentnahme!

Wahrscheinlich Sondenwechsel
